febi 103197, 170321

Thermostat mit Gehäuse, Dichtung und Temperaturschalter

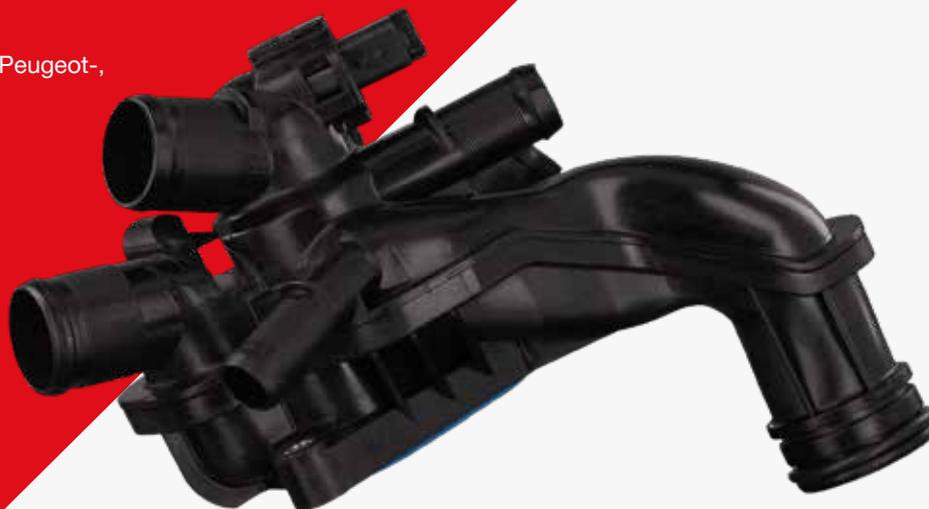
Bei den oben genannten Fahrzeugen kann es zu einer Reihe von Problemen kommen, die mit dem Motorkühlsystem, dem Thermostat oder dem Gehäuse zusammenhängen. Dazu zählen die folgenden Probleme:

Das Thermostat im Kühlmittelauslassgehäuse bleibt in der „geöffneten“ Position stehen, was dazu führt, dass der Motor die Betriebstemperatur nicht mehr erreicht.

Das Thermostat im Kühlmittelauslassgehäuse bleibt in der „geschlossenen“ Position stehen, was zu einer Überhitzung des Motors führt.

Das ursprünglich verwendete Polyamidmaterial altert unter dem Einfluss der ständigen Heiz- und Kühlzyklen des Motors und der Vibrationen. Das Thermostatgehäuse kann sich verformen oder reißen. Das führt zu Kühlmittellecks.

Aufgrund der oben genannten Probleme und Symptome hat der Fahrzeughersteller die Konstruktion des Thermostatgehäuses geändert. Das aktualisierte Design verfügt über einen elektronisch gesteuerten Thermostat, eine verstärkte Struktur und eine neue Konfiguration der Sensoren, die je nach Originalausstattung des Fahrzeugs einen zusätzlichen 2 x 2-Wege-Stecker erfordern können.

Diagnostizieren und identifizieren Sie daher alle Fehlercodes, die das Aufleuchten der Warnlampen verursachen. Tauschen Sie das defekte Kühlmittelthermostatgehäuse aus, füllen Sie das Kühlsystem mit frischer Kühflüssigkeit und entlüften Sie das System.

Hinweis: Prüfen Sie beim Austausch des Thermostatgehäuses auch alle anderen Kühlmittelleitungen auf ihren Zustand und tauschen Sie sie bei Bedarf aus.
